GLORIETA EN LA INTERSECCIÓN ENTRE CALLE SEGOVIA Y AVENIDA DE BARCELONA (GUADALAJARA)

Glorieta en las calles Segovia y Avda. de Barcelona

PASAJE DE LODARES, (ALBACETE)

ORDENACIÓN HIDRÁULICA DEL RÍO TAJO TRAMO DE TALAVERA DE LA REINA, [TOLEDO]

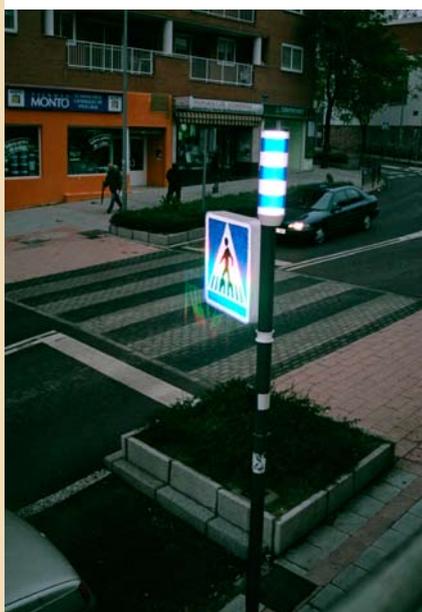
Paso de peatones con señalización vertical de fácil identificación

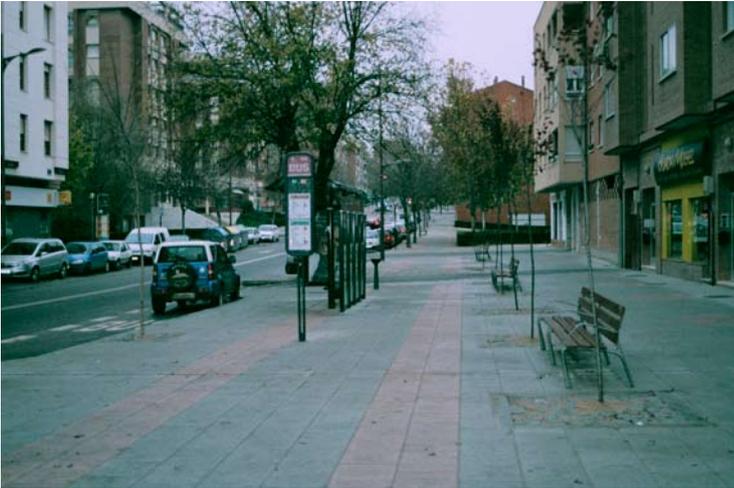
Aceras amplias con correcta distribución del mobiliario urbano

- La circulación peatonal en aceras es continua, sin barreras, disponiendo de un correcto pavimento en franjas y de características antideslizantes.
- Los elementos de mobiliario urbano se colocan alineados en la franja exterior de la acera combinados con arbolado.

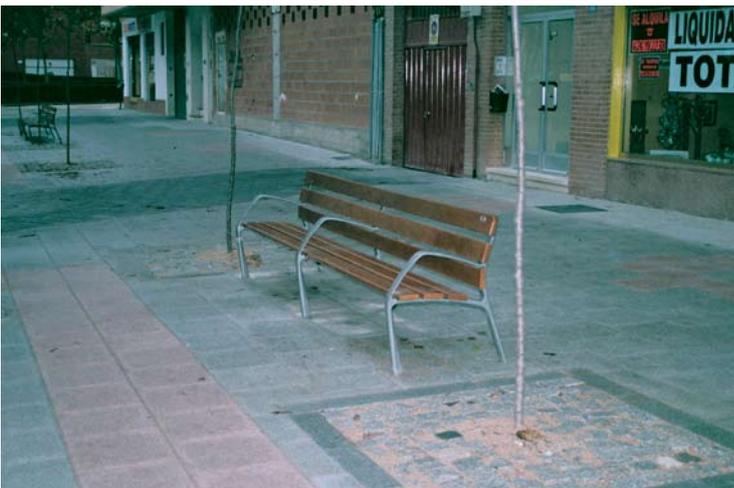
Banco de adecuado diseño

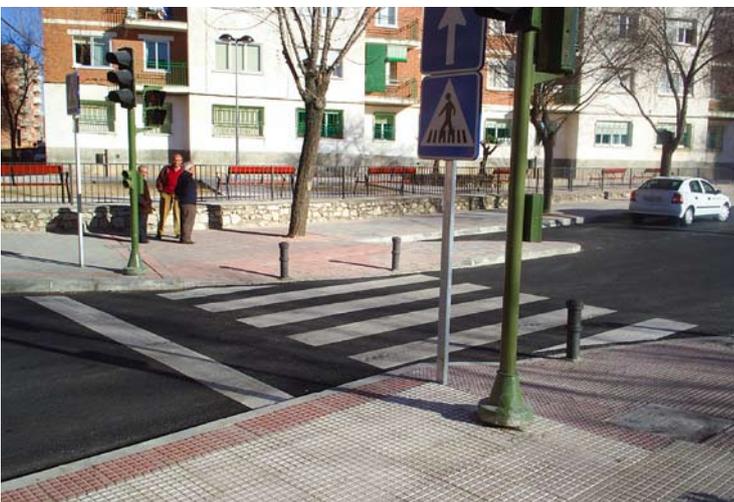
Paso de peatones rebajado

- Los pasos de peatones están solucionados mediante rebaje de bordillo en la directriz del paso peatonal, con la banda de paso de anchura suficiente no afectada por el vado peatonal. La colocación de bolardos protege al peatón tanto en estos cruces como en zonas de descanso y rotondas. La distancia entre bolardos permite holgadamente el paso de una persona en silla de ruedas o con muletas.

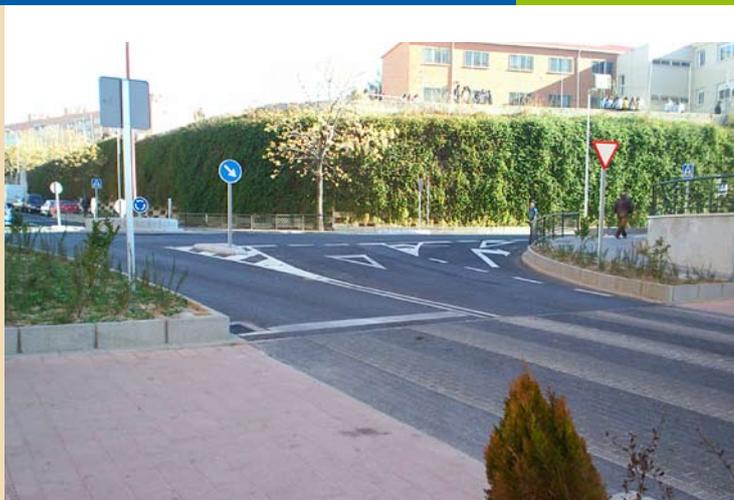
Paso de peatones a nivel de acera señalado con pavimento de botones

Al igual que en el itinerario de llegada, los pavimentos forman bandas de aviso en los pasos de peatones con cambios de textura y color con una cuidada ejecución.

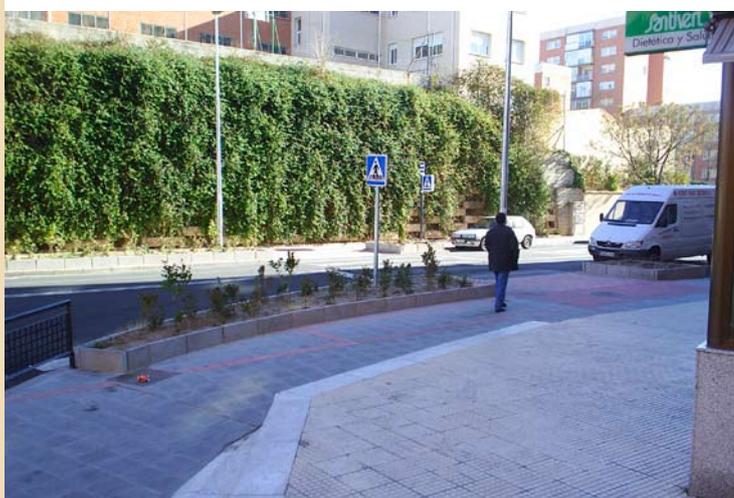
Jardines delimitadores que impiden el aparcamiento indebido de vehículos

Las esquinas se redondean y se configuran por medio de jardineras en cuarto de círculo (interrumpidas en las esquinas debido a la escasez del ancho de acera). Estas jardineras además de proporcionar un entorno más agradable, evitan que los vehículos aparcen en los cruces y que los peatones crucen de manera indebida.

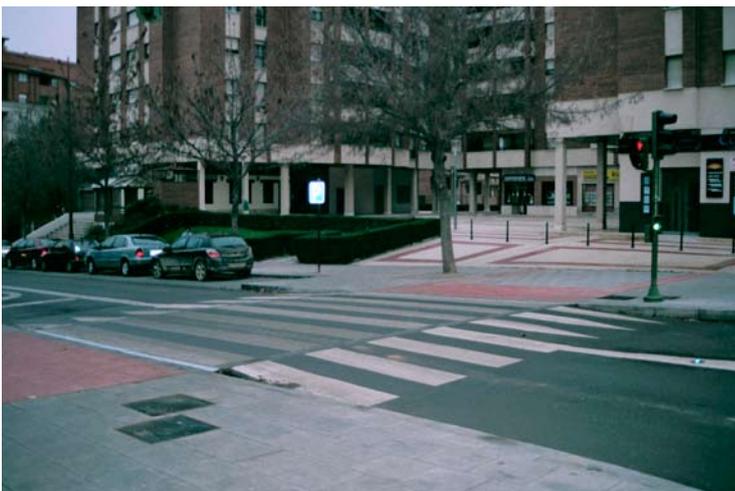
Paso de peatones mediante elevación de calzada

La solución consiste en elevar la cota de la calzada en la confluencia de las dos calles, quedando ésta enrasada con la cota del acerado y prolongándose la elevación en forma de cruz hasta alcanzar los cuatro pasos peatonales que se separan de las esquinas aproximadamente 5 metros.

La transición para los vehículos desde la cota habitual de la calzada a la de acera se lleva a cabo mediante tramos en plano inclinado de suave pendiente que obliga a los vehículos a desplazarse a una velocidad inferior a 20 Km/h. Esta situación se preavisa mediante señalización en la calzada indicando la velocidad máxima permitida. El conductor queda así informado de que se encuentra en una zona de prioridad peatonal.

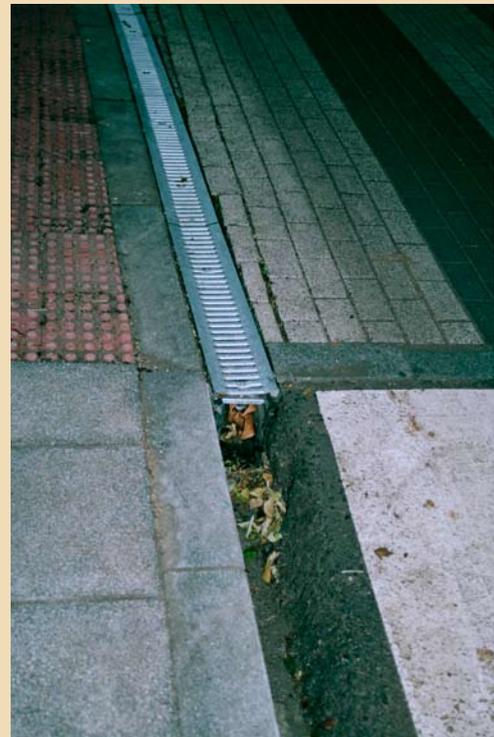
Detalle de canalización lateral para la evacuación de aguas

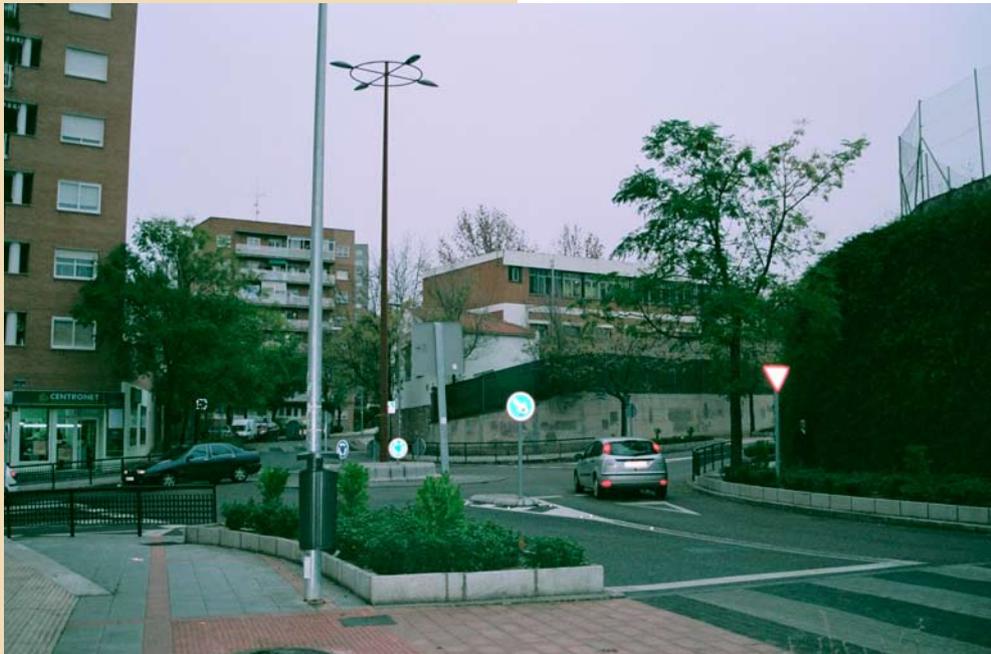
Vista de conjunto de la rotonda

La solución consiste en elevar la cota de la calzada en la confluencia de las dos calles

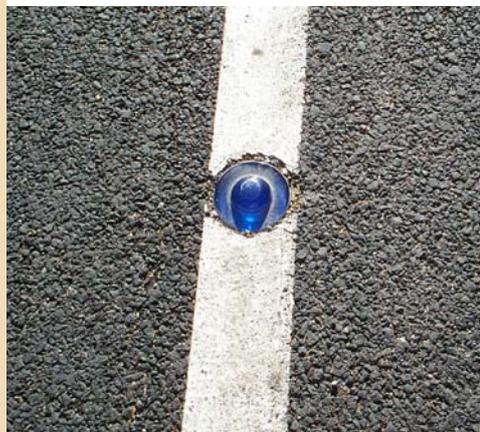
Baliza luminosa integrada en el pavimento

Otro elemento de aviso de reducción de velocidad debido a la llegada a un cruce de calles, es la colocación de balizas luminosas de color azul instaladas en la calzada, delimitando el perímetro de la rotonda y la línea que separa los dos sentidos de las calles. Además, un gran báculo de iluminación situado en el centro de la rotonda mejora la visibilidad del cruce, tanto a peatones como a vehículos.

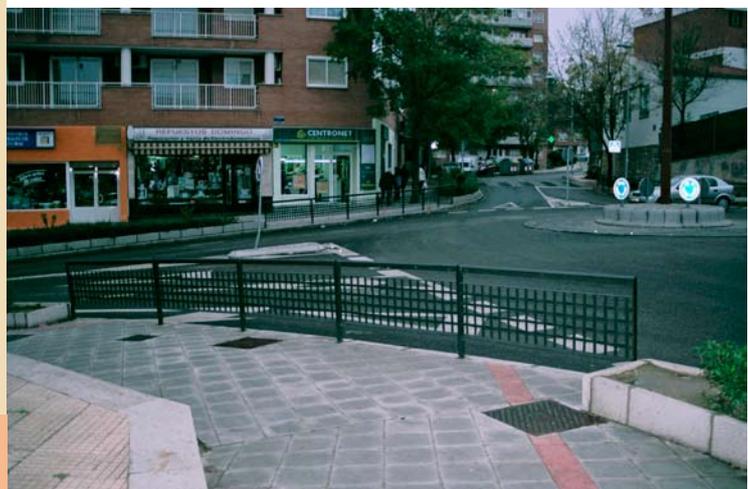
Valla delimitadora para evitar el cruce indebido de peatones

Las esquinas quedan protegidas mediante barandillas delimitadoras que protegen al peatón y evitan el cruce indebido de peatones.

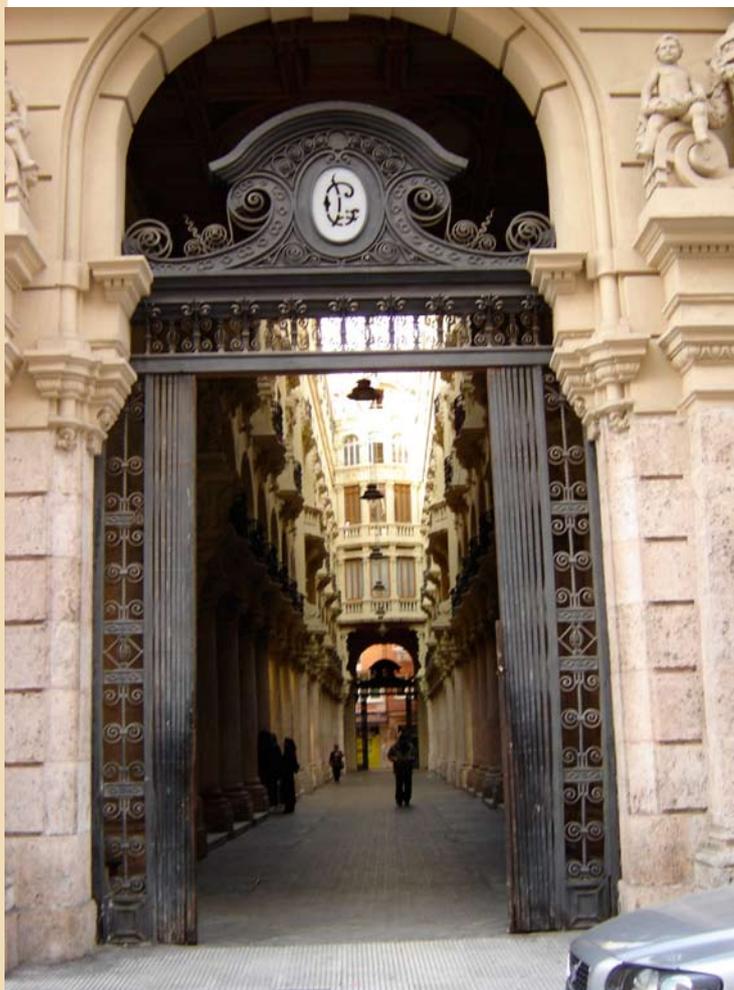
Puerta de acceso al pasaje

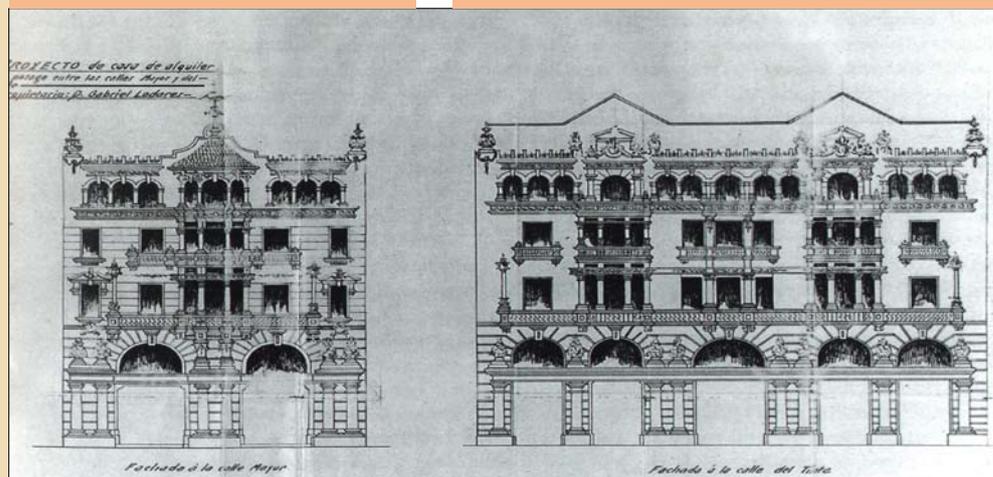
Alzado a calle Mayor

Alzado a calle del Tinte

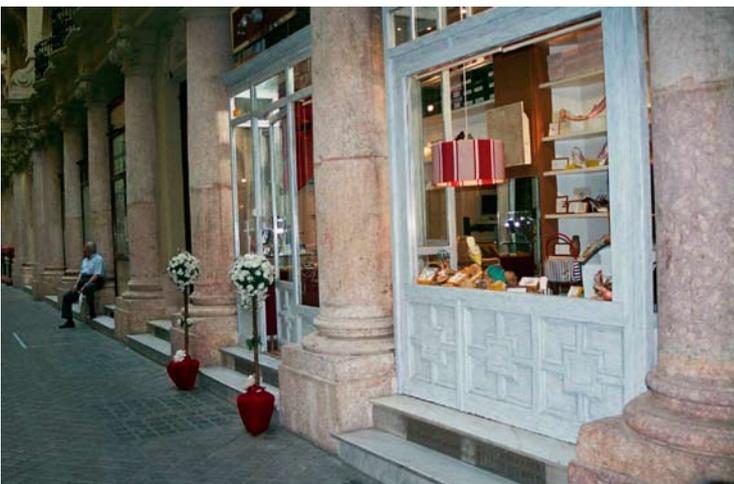
Detalle de un establecimiento en el interior del Pasaje de Lodares. El doble escalón impide la accesibilidad. Una rampa en madera de quita y pon podría solucionar este problema

Queda por tanto sin resolver el acceso a las viviendas así como a los locales comerciales; estos últimos, debido a la altura a la que están elevados (40 cm sobre la cota del pasaje) y a sus reducidas dimensiones (de 20 a 40 m²) resulta difícil su adecuación a los parámetros de accesibilidad.

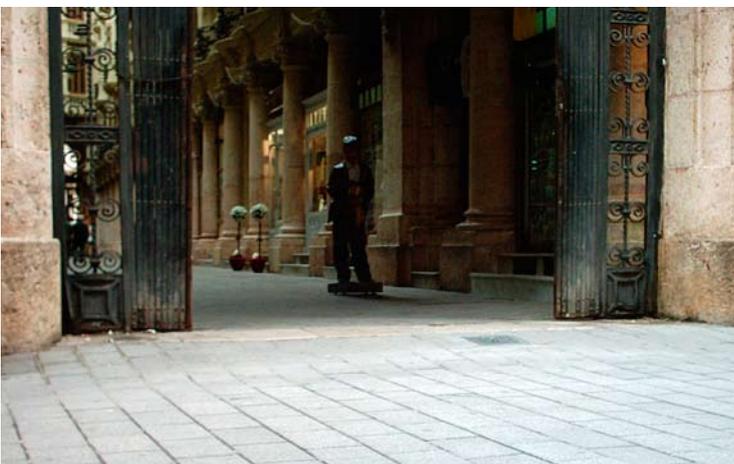
Elevación de la acera para eliminar el escalón de acceso desde la calle Mayor

barrera, habría entonces que modificar su entorno. De esta manera se elevó el pavimento adoquinado utilizado en la calle Mayor hasta el nivel del escalón mediante una suave pendiente. El Pasaje se convirtió así en una continuación espacial de la peatonal Calle Mayor a través de una suave transición en el pavimento, en el que la cuidada colocación de su despiece da lugar a una solución totalmente integrada en el entorno.

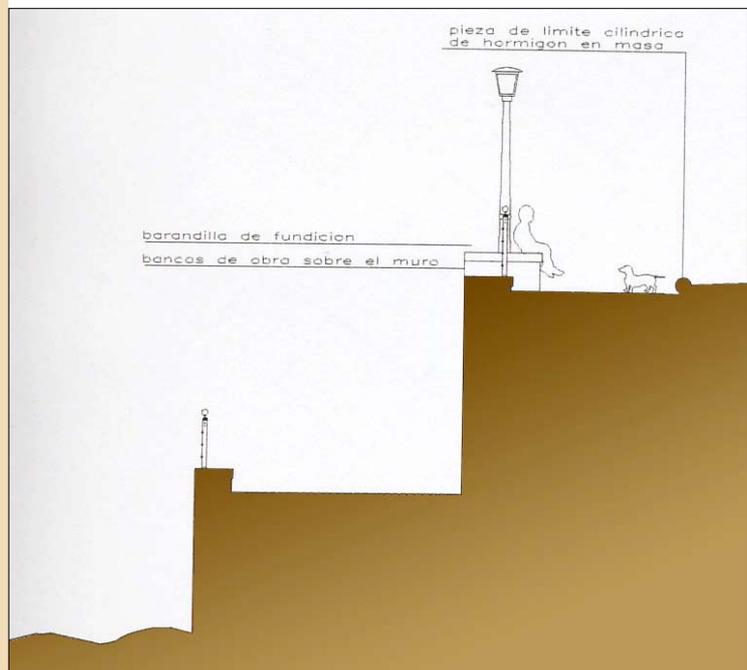
Sección transversal de los dos paseos

Para lograr un acceso fácil a los bordes naturales del río se generaron dos paseos, uno inferior más cercano física y cualitativamente al río, y otro superior, más cercano a la ciudad y de carácter más urbano.

La conexión entre los dos caminos se concretó con la combinación de rampas

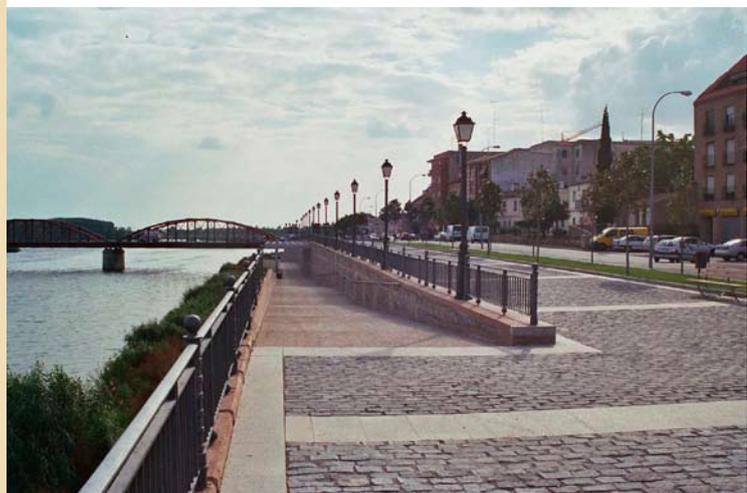
Vista del paseo en dos planos, enlazados por rampa de pendiente adecuada. Nótese que el adoquín empleado no es una adecuada solución de accesibilidad al dificultar la circulación a personas en silla de ruedas, ambulantes con bastones, etc.

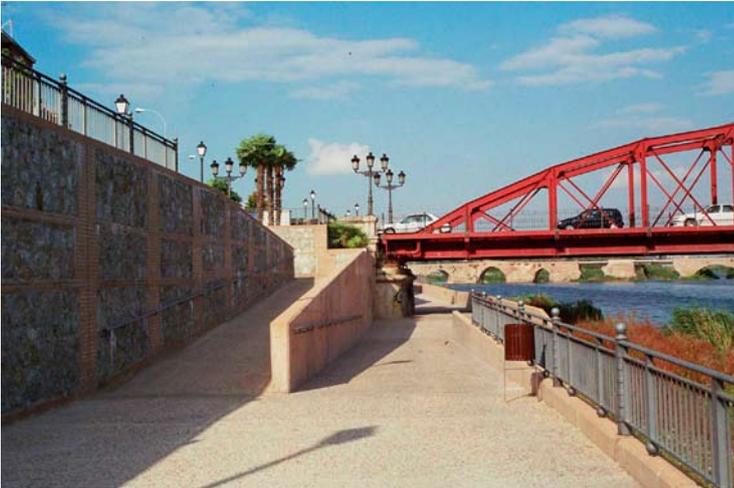
Detalle del paseo, con arranque de rampa. La amplitud del espacio permite conjugar la continuidad del recorrido horizontal con el desarrollo de la rampa en varios tramos

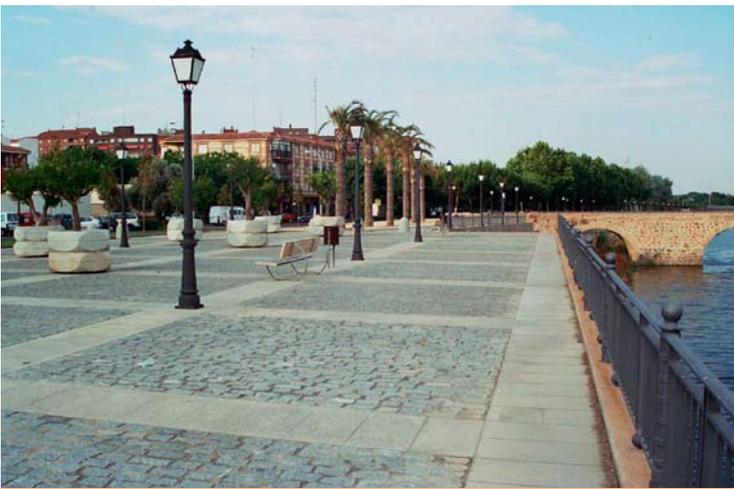
Explanada de la que arranca este Paseo Lineal Fluvial. Nótese la modulación del pavimento y la ordenada disposición del mobiliario urbano, si bien, éste, compromete las circulaciones por las bandas de granito

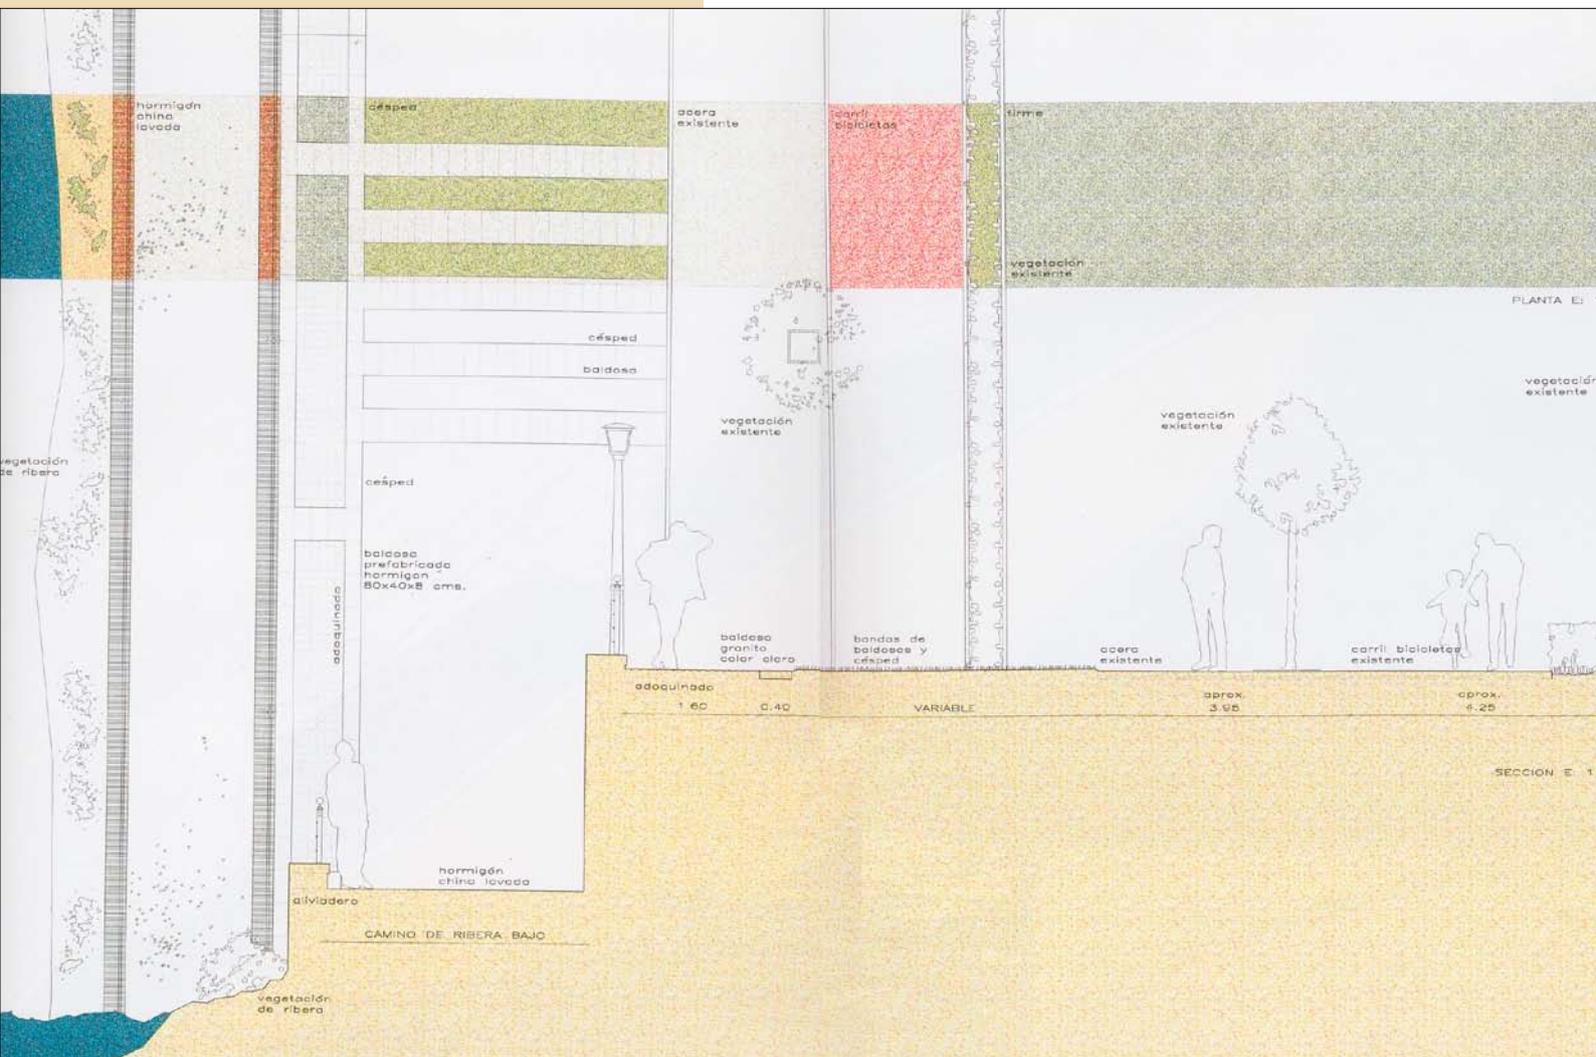
Plano de definición de materiales

El pavimento del paseo inferior y las rampas de transición están contruidos en hormigón con china lavada, realizado in situ, que asegura un adecuado antideslizamiento y un envejecimiento con una óptima conservación.

El pavimento de la calzada superior tiene un tratamiento más urbano. Se compone de un solado de losas de granito dispuestas en cuarterones. De esta

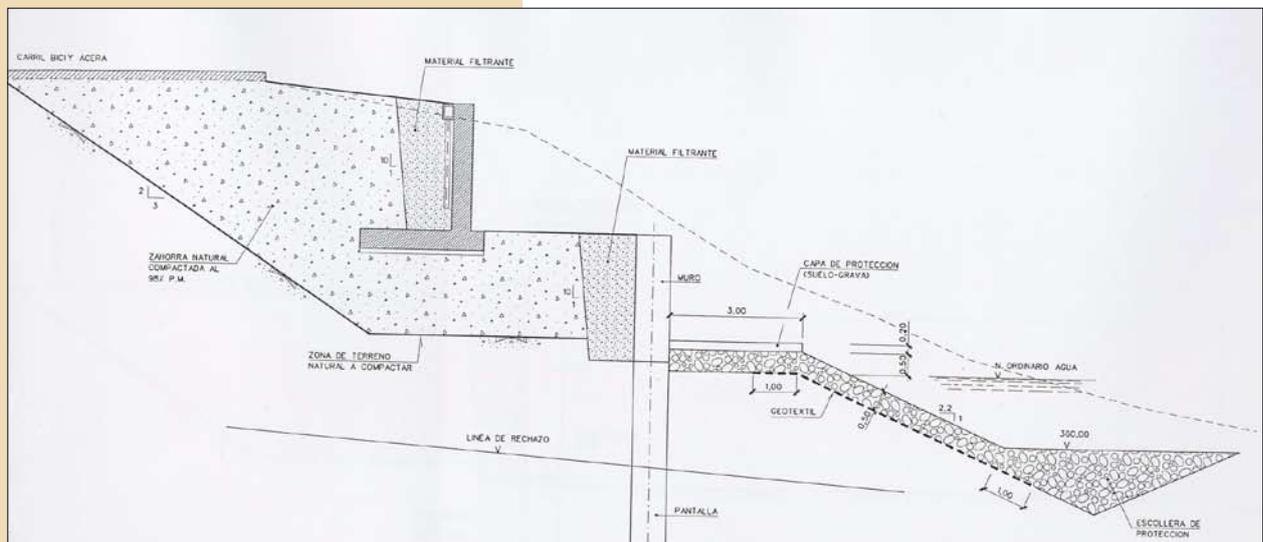
Sección longitudinal por rampa

La característica fundamental de las rampas es el adecuado diseño e integración con el entorno. Estos elementos adquieren protagonismo por sus amplios desarrollos longitudinales para salvar las diferencias de altura, convirtiéndose en el elemento organizador de los paseos, entre la ciudad y el río. Todas las rampas están proyectadas con una pendiente longitudinal inferior al 6% y transversal inferior al 2%. Sólo en algún tramo inferior, la rampa presenta valores del 7,5%.

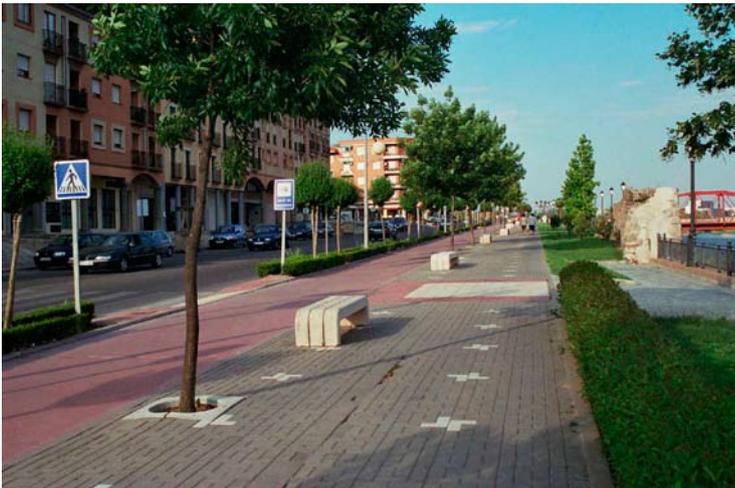
Zona de paso peatonal, convenientemente señalizada

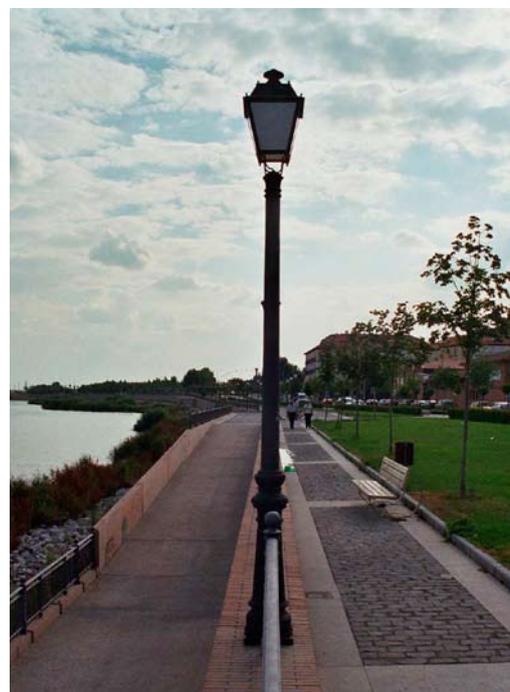
Detalle de farola, iluminando ambos planos

La iluminación queda intercalada entre los módulos de barandilla proporcionando luz a ambos niveles del itinerario.

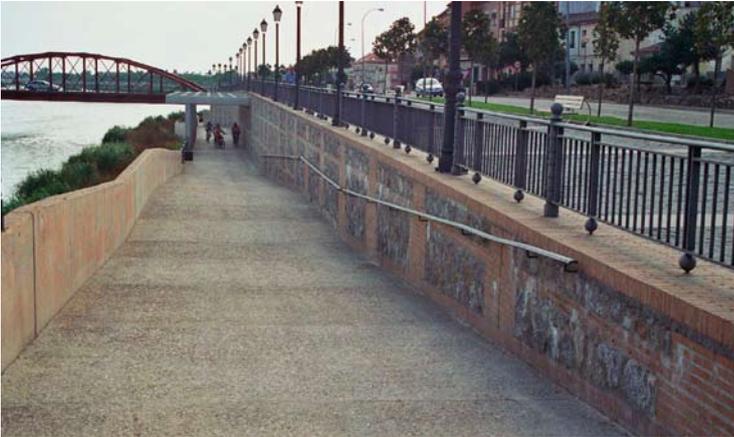
Rampa que enlaza los paseos inferior y superior. La pendiente, el pavimento y los rellanos horizontales de descanso son adecuados. No así la disposición de pasamanos, escasa

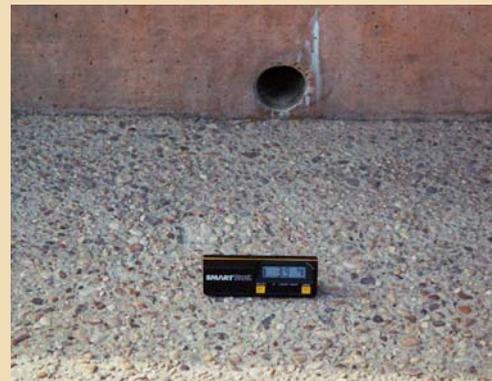
Detalle de superficie en rampa; el clinómetro marca una pendiente del 3,9 %, muy suave

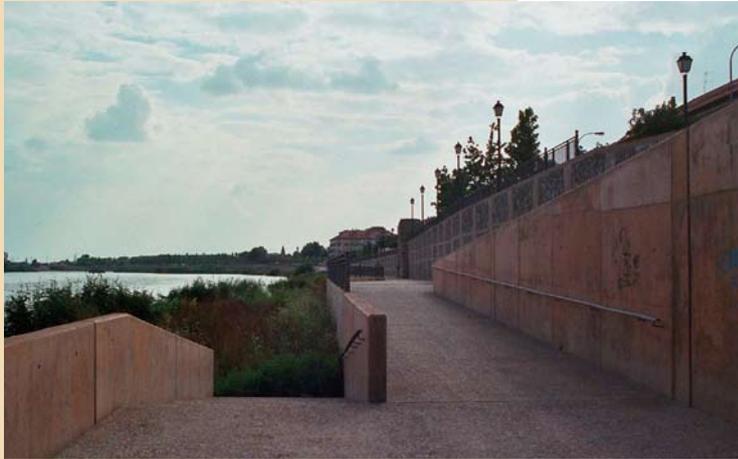
Amplio rellano horizontal de descanso entre tramos de rampa. Nótese la diafanidad del conjunto

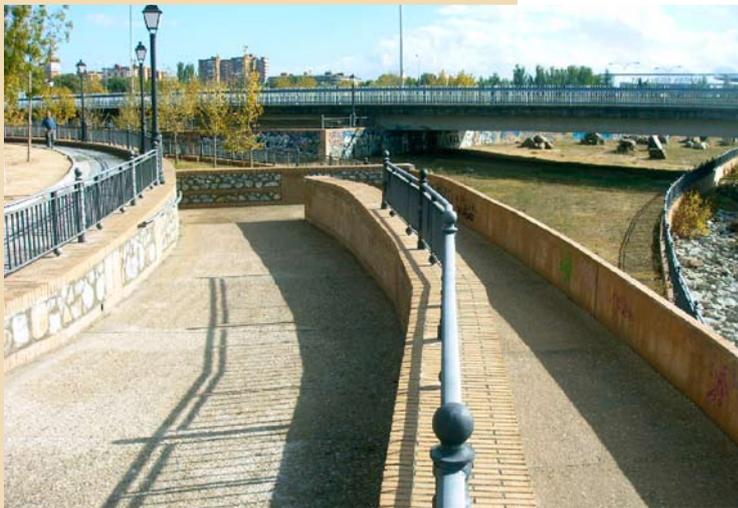
Detalle de barandilla corrida delimitando el paseo inferior, lado río. El zócalo inferior facilita su detección a personas invidentes mediante bastón blanco largo

Ambos muros, permiten mediante la utilización de un pequeño zócalo en el arranque de la barandilla, su detección por una persona ciega usuaria de bastón, sirviendo además de guía para recorrer el paseo.

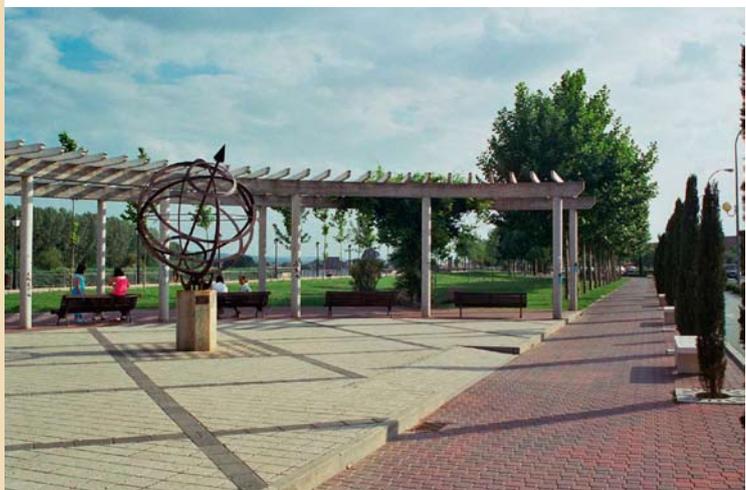
Plazoleta semicircular con pérgola, bancos y esfera armilar. Nótese la rampa de acceso, de suave pendiente pero sin color contrastado. El paseo superior se abre más allá de su carácter filar en muchas zonas

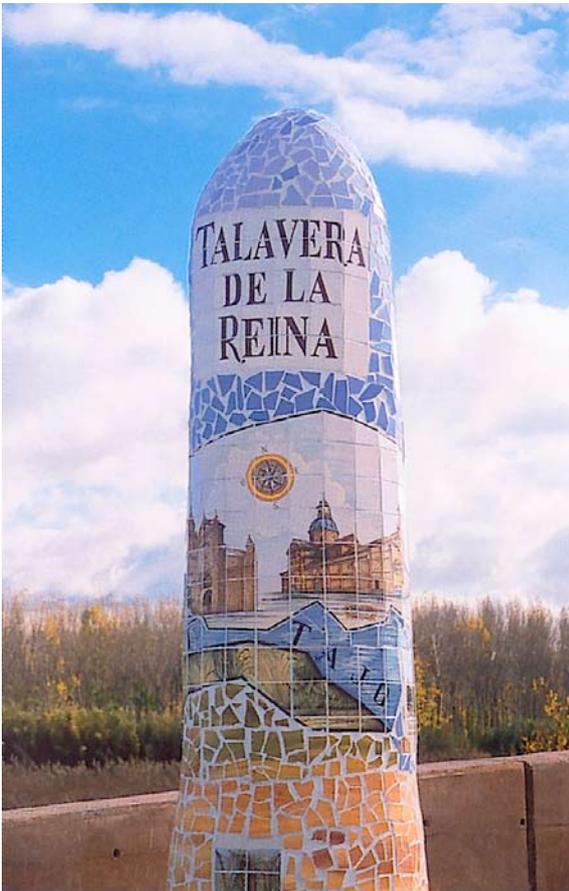
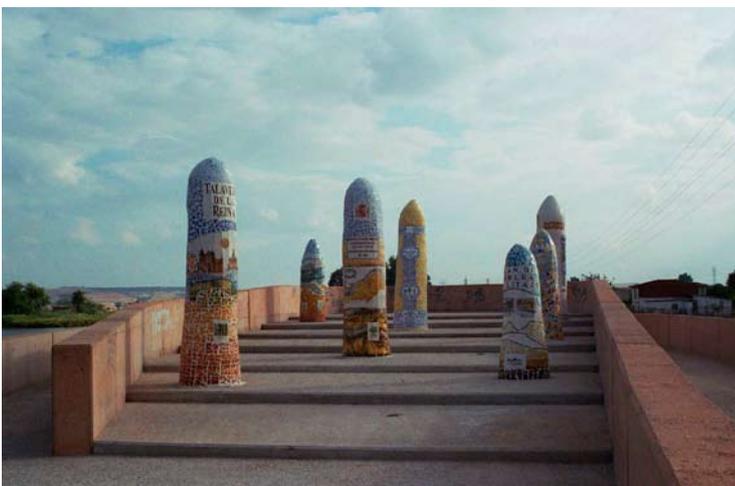
Conjunto de hitos escultóricos, a modo de «atlantes» estilizados en multicolor cerámica de Talavera, con ellos se completa un paseo, que en su inicio arranca con un mirador. Los escalones están de más en un proyecto en el que la accesibilidad es uno de sus valores clave

- La ya indicada deficiencia de la existencia de escalones a la finalización del paseo, que impiden la accesibilidad a los hitos.

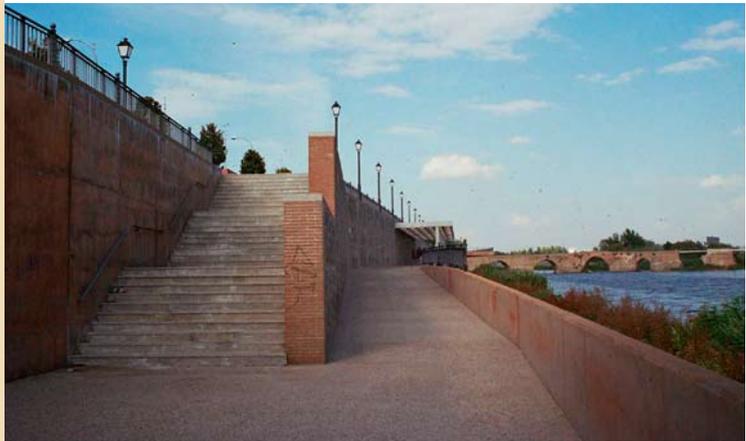
Escaleras que comunican los dos planos del paseo, en una zona con importante desnivel. Nótese que la escalera se parte en tres tramos, aspecto positivo. Por el contrario, carece de pasamanos
